「都市計画道路 善行長後線」 道路新設事業説明会

路線名 : 都市計画道路3・4・6号善行長後線
計画延長 : L = 5,900m
計画幅員 : W = 16.0m
計画区間 : 善行駅西口～長後駅西口

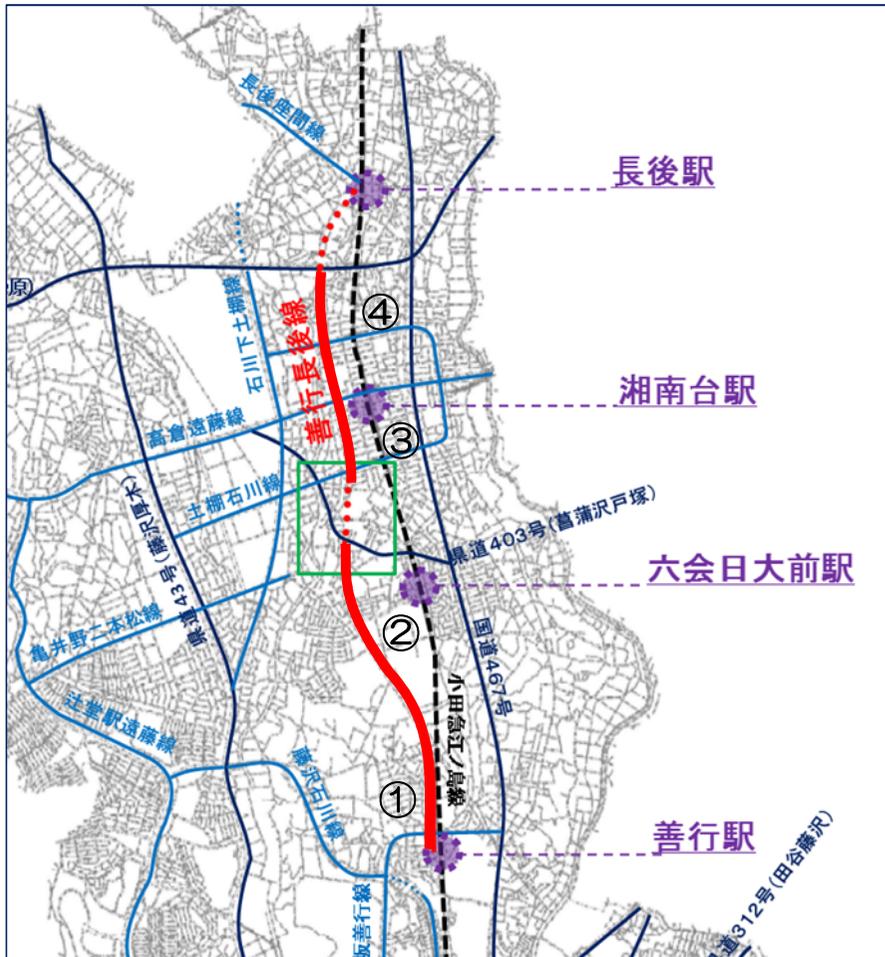
【計画路線の整備状況】

L = 5,120m / 5,900m (約87%)

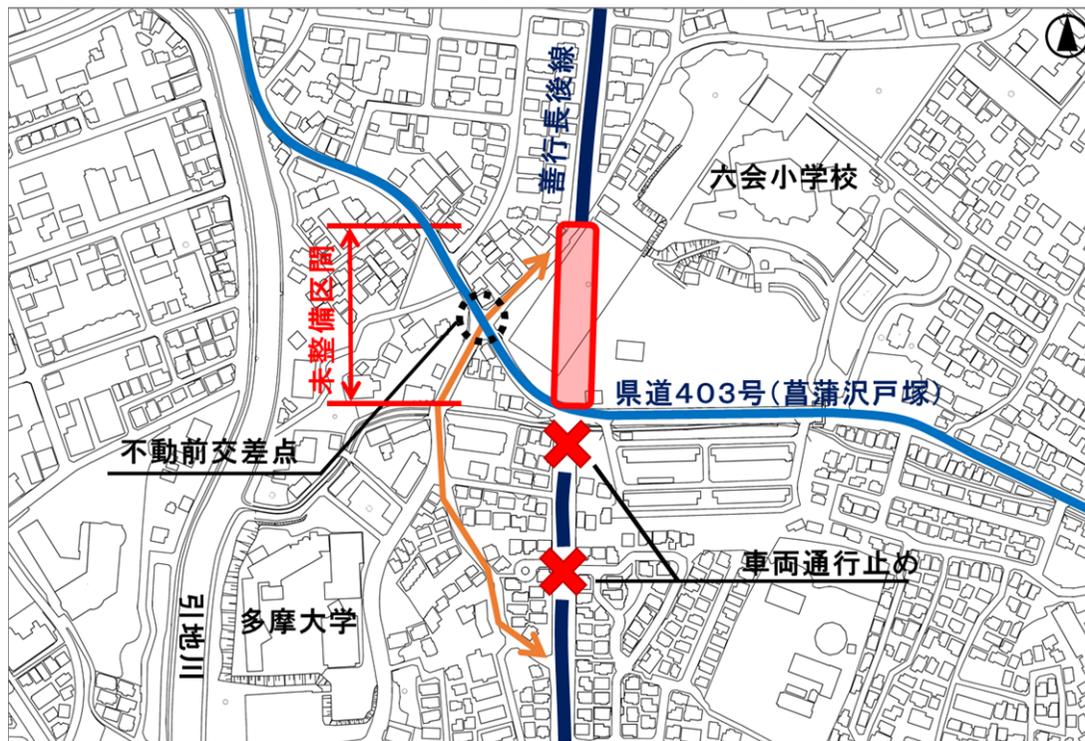
【未整備箇所（平面図）】

- 計画路線の通過交通が生活道路に流入し、生活環境へ影響
- 交通渋滞が発生
- 車道、歩道の連続性が確保されていない

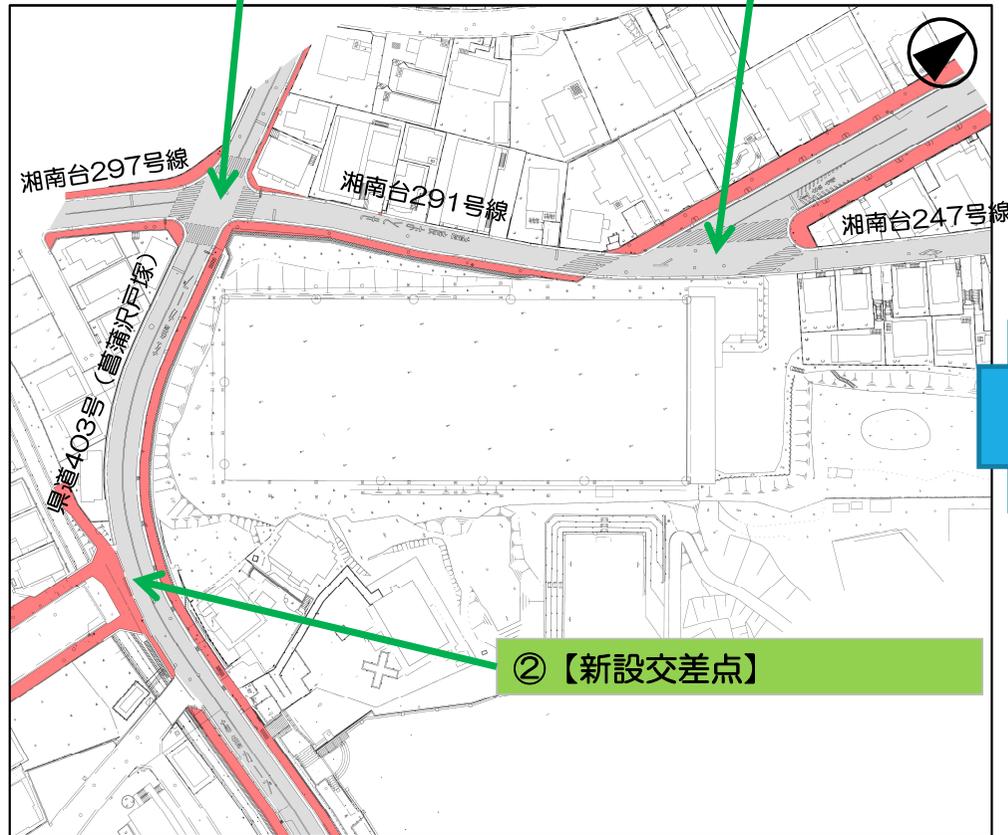
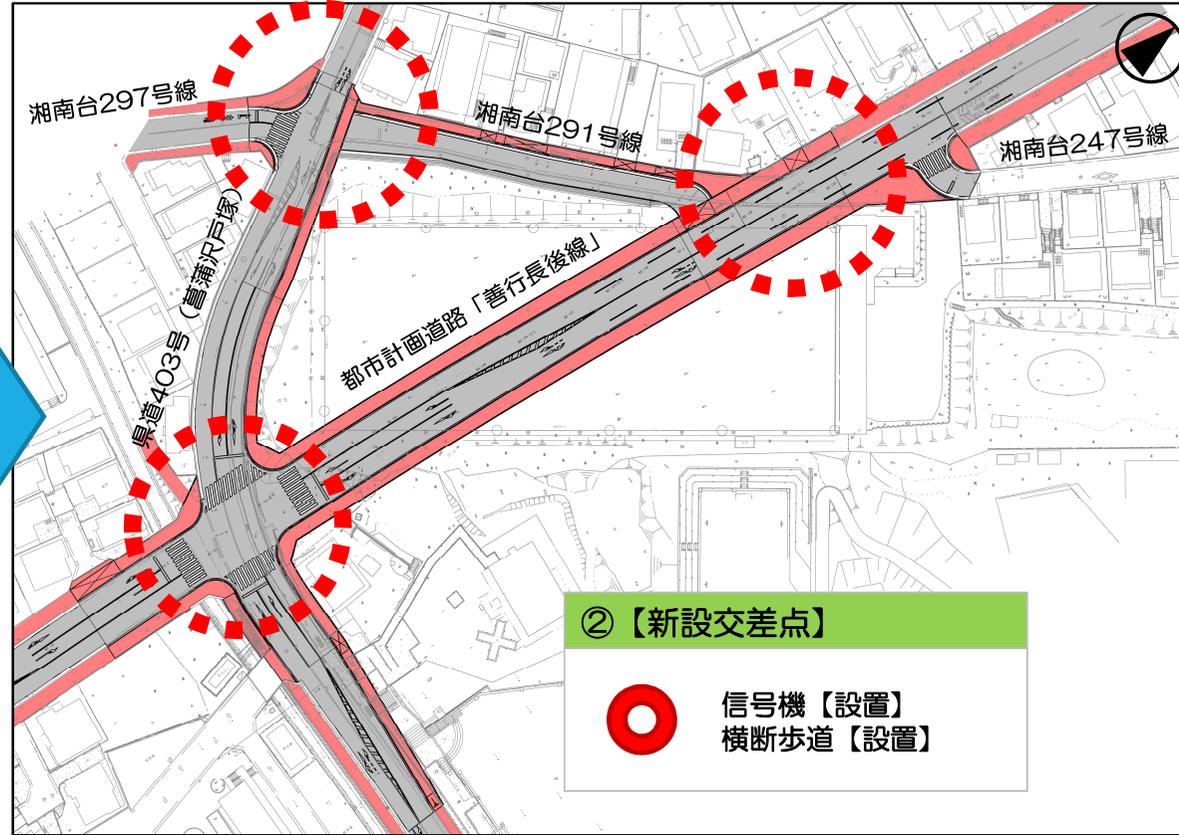
信号機【廃止】
横断歩道【廃止】
車両の通り抜け【禁止】

横断歩道【廃止】

信号機【設置】
横断歩道【設置】

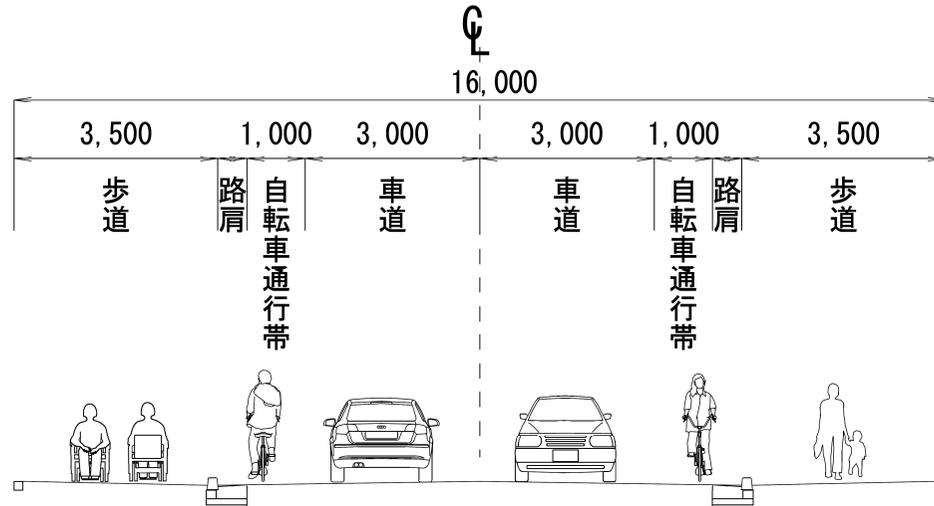
(標準部)

標準断面図
